Objet : Construction de structure métallique - Traitement d'une corrosion caverneuse sur une bride en titane
Lieu : site industriel

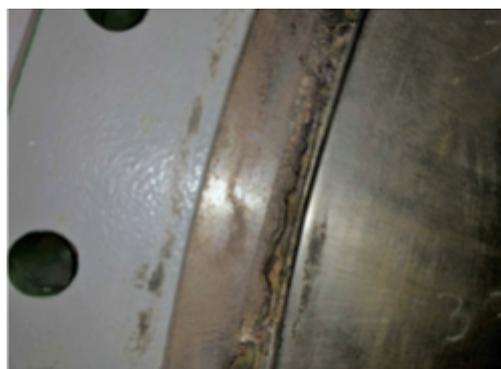
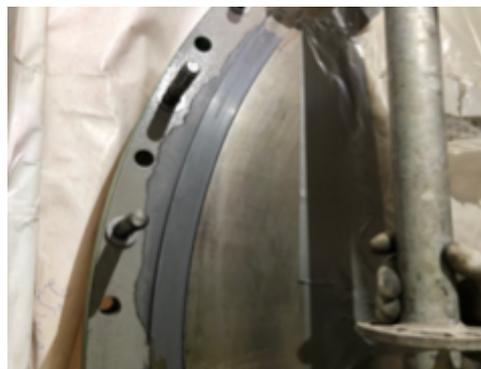
Corrosion caverneuse au niveau du plan de joint (angle 260 à 310°).

Corrosion probablement due à l'accumulation de plusieurs facteurs :

- Usinage du plan de joint non plan
- Hétérogénéité du dépôt de titane
- Températures élevées comprises entre 80 et 110 °C

Malgré la pose d'un moule, le revêtement n'est pas plan sur toute sa longueur. Il faut donc procéder à un ponçage de l'ensemble de la surface traitée afin de retrouver un plan de joint le plus plat possible, sinon il risque d'y avoir des fuites lors du remontage.

Traitement métallique préalable.

Préparation de surface par une projection d'abrasif non métallique.

Recouvrement avant dégradation du degré de soin par une résine époxydique à base de métal de synthèse, avec pose d'un moule afin que le plan de joint soit la plus lisse possible. Après séchage, démoulage, ponçage des aspérités avec comme critère de réception : absence de défauts visuels, absence de porosité et adhérence > à 3 MPa réalisée sur une plaque témoin.
