Objet : Construction de structure métallique - Réfection de revêtement peinture dégradé

Descriptif du problème :

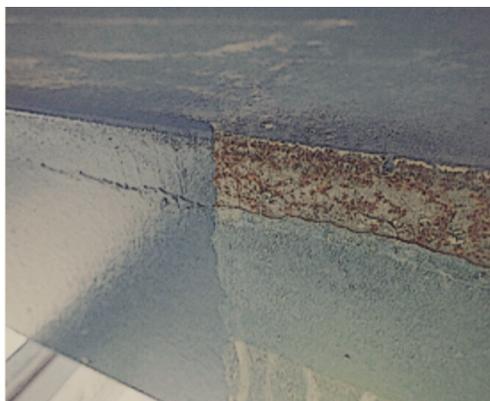
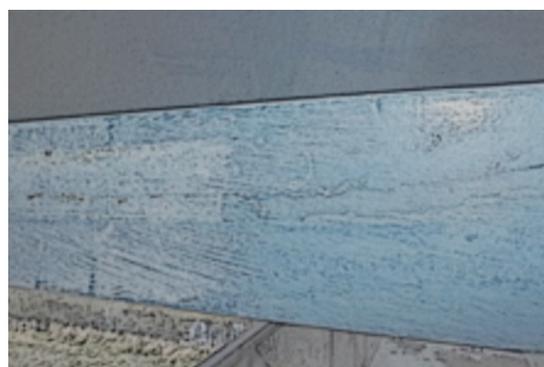
Semelles inférieures des poutres

Sur un ouvrage métallique neuf, au niveau des semelles inférieures des poutres, constat de dégradation du système de revêtement peinture, lié à l'utilisation de l'équipement mobile servant à la construction du hourdis béton.

La "réparation" s'est faite directement avec l'application de la couche de finition, sans préparation de surface préalable, c'est à dire sans application des couches primaire et intermédiaire.

Remise en conformité du système de revêtement peinture spécifié.

Décapage et application du système de revêtement peinture conformément aux spécifications.

L'intégrité du système de revêtement peinture doit être assurée avec des reprises adaptées, même sur les dégradations mécaniques engendrées par la construction de l'ouvrage d'art métallique.
