Objet : Construction de structure métallique - Dégradation mécanique du revêtement peinture

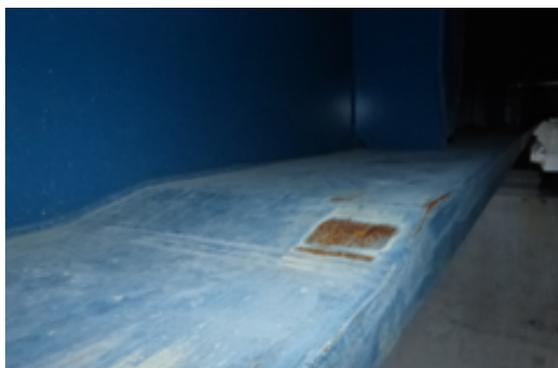
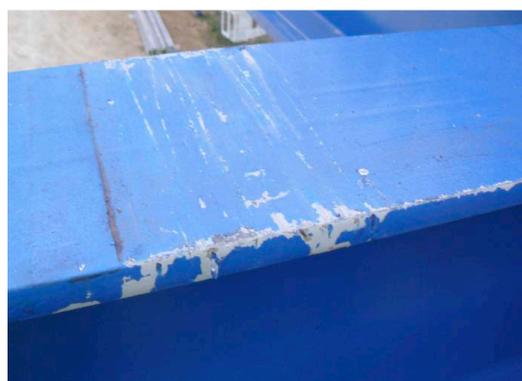
Dégradation mécanique de la prévention contre la corrosion peinture, lors de la construction d'un ouvrage métallique neuf.

Exemple ; les zones dégradées sont souvent la base des semelles des raidisseurs verticaux, l'extrados et les tranches des semelles inférieures des poutres côté intérieur etc.

Risque : corrosion du subjectile par manque de protection.

Exemple Dégradation mécanique du revêtement peinture

Réparation du système de revêtement peinture par décapage et application de celui-ci conformément aux spécifications.

Le respect du travail d'autrui s'applique à tous les niveaux, et celui du peintre davantage. Des protections des outils de mise en œuvre ou des réserves doivent être prévues pour permettre la mise en conformité du système de revêtement peinture après la pose, afin d'en garantir la durabilité et par conséquent l'intégrité de l'ouvrage.
