Objet : Construction de structure métallique - Dégradation de revêtement peinture par travaux de soudage

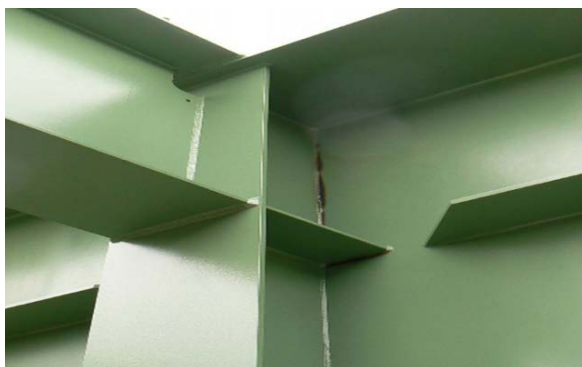
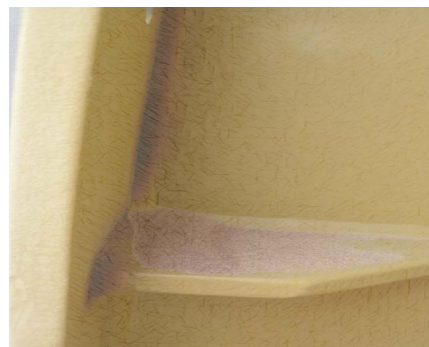
Dégradation du revêtement peinture sur l'arrière de profilés lors des opérations de soudage (photos ci dessous).

Risque : Dégradation complète du système de revêtement peinture.

En cause, un défaut de préparation des pièces à souder en amont de la construction. Attention, la zone de brûlure n'est pas toujours aussi visible.

Brûlage du revêtement peinture / Soudage de raidisseurs.

Remise en conformité du système de peinture suivant la spécification.

Les plans de construction et d'assemblage devraient être présentés à l'apporteur du système de peinture pour garantir des réserves et identifier les zones qui seront soumises à des brûlures de soudage lors de la construction.

Remise en conformité du système de revêtement peinture.
