Objet

Construction de structure métallique Dégradation mécanique du revêtement peinture

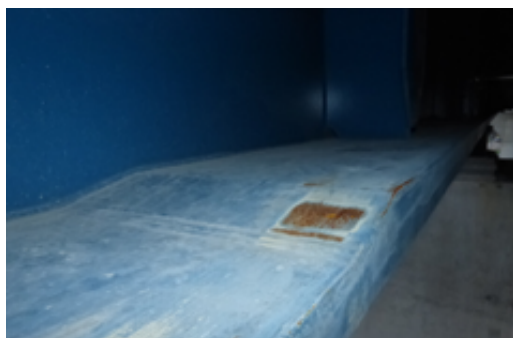
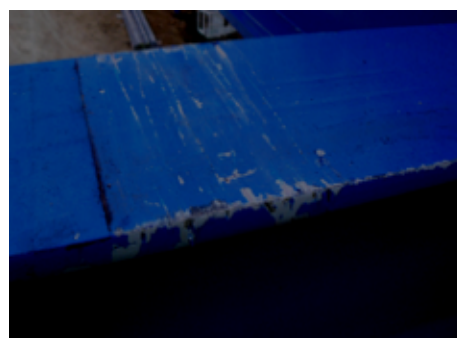
Dégradation mécanique de la prévention contre la corrosion peinture, lors de construction d'un ouvrage métallique neu .
Exemple les zones dégradées sont souvent la base des semelles des raidisseurs verticaux, l'extrados et les tranches des semelles inférieures des poutres côté intérieur etc.

Risque : corrosion du subjectile par manque de protection.

Défaut de plus en plus fréquent sur ouvrage métallique neuf.

Réparation du système de revêtement peinture par décapage et application du système de revêtement peinture conformément aux spécifications.

Le respect du travail d'autrui s'applique à tous les niveaux, et celui du peintre davantage. Des protections des outils de mise en œuvre ou des réserves doivent être prévues pour permettre la mise en conformité du système de revêtement peinture après la pose, afin d'en garantir la durabilité et par conséquent l'intégrité de l'ouvrage.
