Objet : Maintenance revêtement peinture sur structure métallique.

Exemple de solution pour la préparation de surface des anciens fonds dans le cas de la maintenance de revêtement peinture.

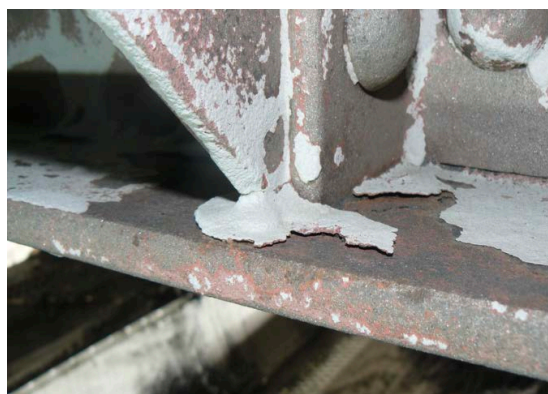
Après une préparation de surface par projection d'abrasifs, les circonférences des zones traitées présentent souvent des défauts d'adhérence des anciens fonds de revêtement peinture.

Ancien fonds avant application de la première couche du système de peinture.

Finaliser le décapage pour enlever les anciens fonds non adhérents au support.

Chanfreiner les anciens fonds autour des spots de décapage avec une méthode appropriée et adaptée.

Tester l'adhérence de l'ancien fond, faire des tests de compatibilité et de convenance en amont des travaux (cf ISO 12944).

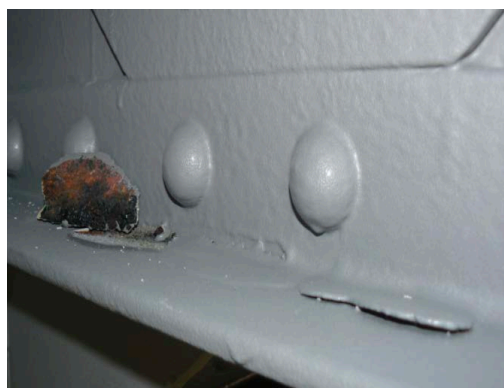
Le risque de décollement des anciens fonds après l'application de la première couche du système de peinture (photo ci dessous) est très accentué.

Problème récurrent de maintenance d'ancien fond devenant "mal adhérent" et/ou affecté par une "détrempe de bord" avec la mise en œuvre d'un nouveau revêtement solvanté.

Exemple de décollement des anciens fonds après application de la première couche du système de peinture.
