Objet : Construction de structure métallique - Maintenance revêtement peinture

Exemple de solution pour la préparation de surface des anciens fonds dans le cas de la maintenance de revêtement peinture.

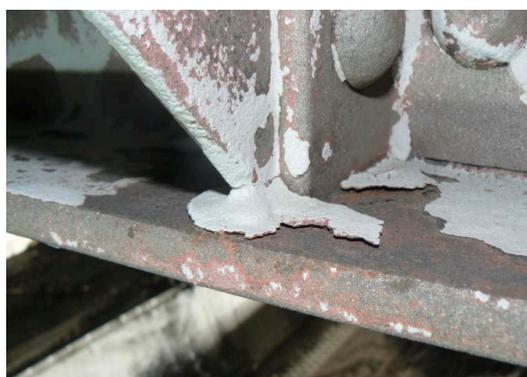
Après une préparation de surface par projection d'abrasifs, les circonférences des zones traitées présentent souvent des défauts d'adhérence des anciens fonds de revêtement peinture. Le risque de décollement des anciens fonds après l'application de la première couche du système de peinture (photo ci-dessous) est très accentué.

Ancien fonds avant application de la première couche du système de peinture.

Finaliser le décapage pour enlever les anciens fonds non adhérents au support.

- Chanfreiner les anciens fonds autour des spots de décapage avec une méthode appropriée et adaptée.
- Tester l'adhérence de l'ancien fond, faire des tests de compatibilité et de convenance en amont des travaux (cf ISO 12944).

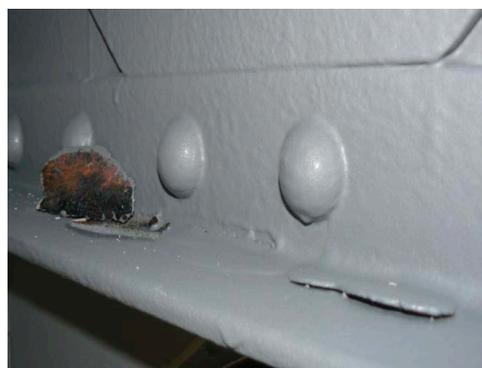
Problème récurrent de maintenance d'ancien fond devenant "mal adhérent" et/ou affecté par une "détrempe de bord" avec la mise en œuvre d'un nouveau revêtement solvanté.

Exemple de décollement des anciens fonds après application de la première couche du système de peinture.
