Objet : Construction de structure métallique - Pollution du film humide

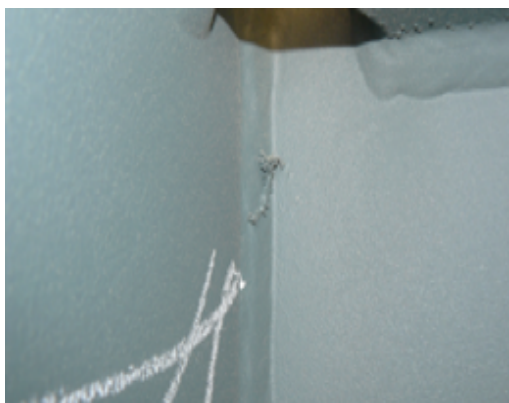
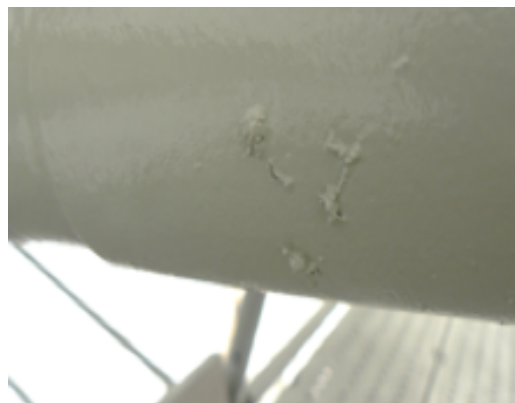
Pollution du film de revêtement peinture avant séchage, par des éléments extérieurs comme des insectes, ou par des impuretés quelconques.

Incrustation de salissures dans le film de peinture humide

Éliminer les salissures par grattage et ponçage et reconstituer le système de peinture en accord avec la spécification.

Suivi des travaux de peinture et réception des revêtements peinture en conformité avec l'ISO 12944-7.
